Ölverlust, laute Geräusche, erhöhtes Lagerspiel

Fahrzeughersteller: Mazda

Fahrzeug: Mazda 6 GG, GY, MPVII (LW)

Motorcode: RF5C

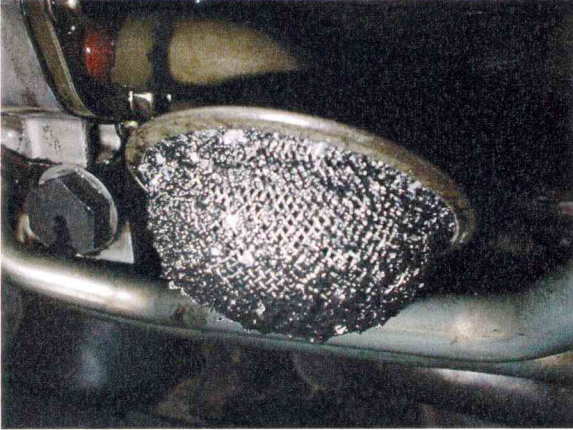
Bei Erneuern des Turboladers sollte grundsätzlich das Ölsieb der Ölpumpe in der Ölwanne auf Ölverschmutzung kontrolliert werden (siehe Bild).

Durch lockere oder gelöste sowie undichte Injektoren können Russpartikel in den Ölkreislauf gelangen und das Ölsieb verschließen, so dass es zum Ölmangel am Turbolader bzw.

Verschmutzungsproblem im Motorölkreislauf kommen kann.

Zudem sollten die Injektoren auf festen Sitz und Dichtigkeit geprüft werden, um eine zusätzliche Ölverschmutzung zu vermeiden.

Injektoren auf festen Sitz prüfen und bei Bedarf neu abdichten.
