Turbolader hat Leistungsmangel und Pfeifgeräusche sofort nach dem Einbau!

Fahrzeughersteller: Renault, Nissan, Volvo, Mitsubishi

Fahrzeug: S40I,V40,Carisma,Laguna, Magane, Espace, Primera

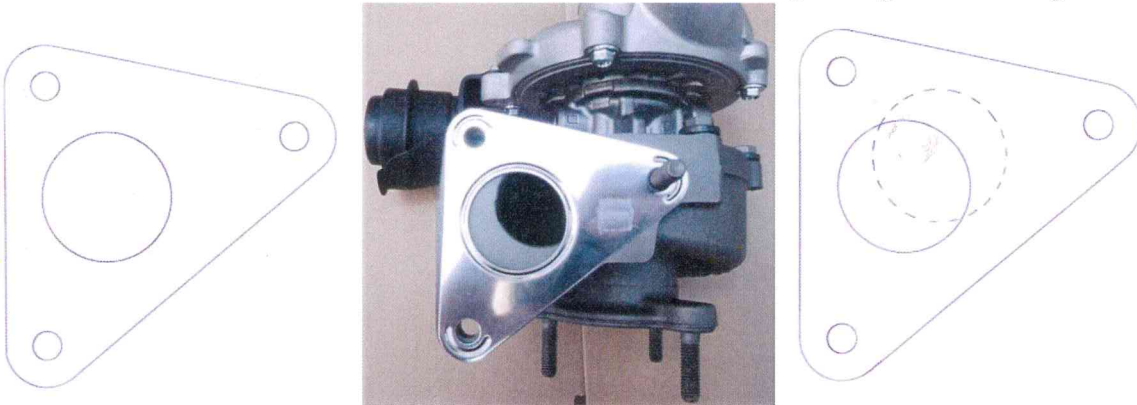
Es ist sehr leicht möglich diese in einer falschen Position, siehe Bild und Zeichnung gestrichelte Linie, zu verbauen. Dadurch kommt es dann zu einen Leistungsmangel und Pfeifgeräuschen.

Bei Einbau des Turboladers ist besonders auf die Dichtung zwischen Abgaskrümmmer und Turbolader zu achten!
