Geringe Leistung Fahrzeug im Notlauf

Fahrzeughersteller: MERCEDES-BENZ

Fahrzeug: SPRINTER

Motorcode: OM 651.957

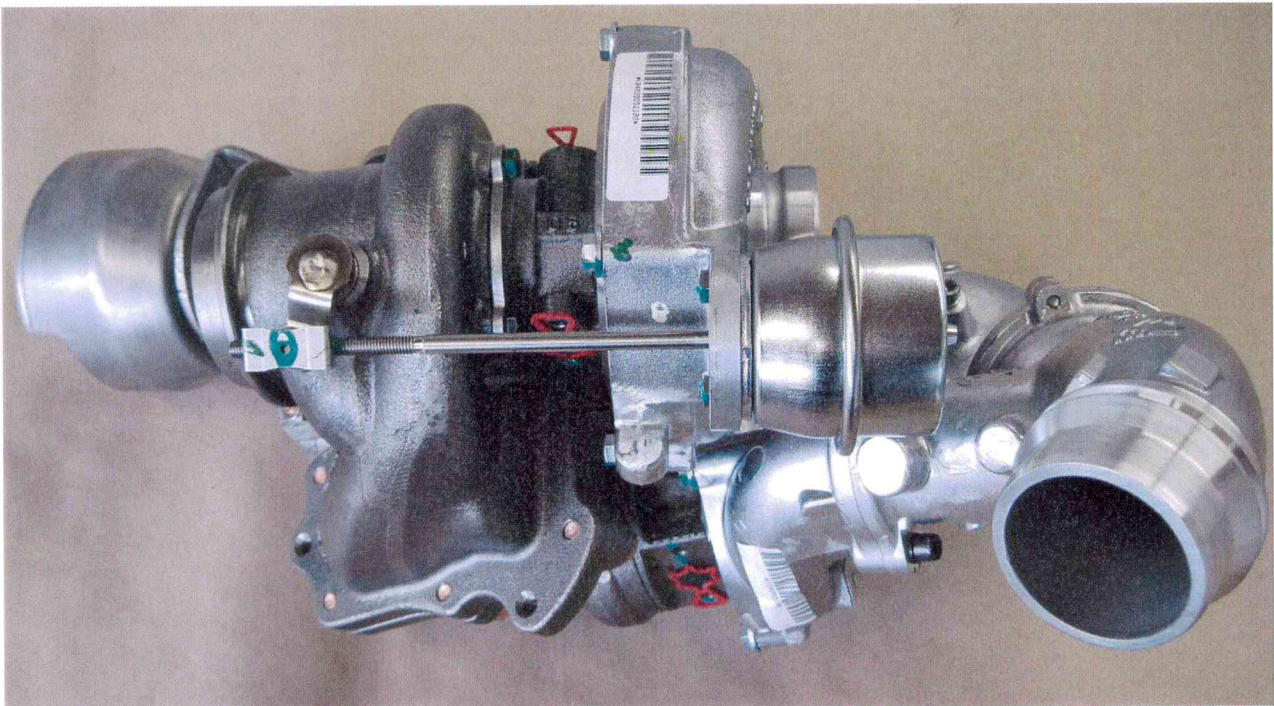
ESP- und MIL-Kontrollleuchten im Kombiinstrument leuchten

Ladedruckregelklappe klemmt und ist schwergängig.

Vor Einbau eines neuen Turboladers ist zu prüfen ob bereits die neue modifizierte Motorsteuergeräte-Software DAS-Version 10/09 aufgespielt ist.

Wurde die neue Version im Rahmen einer Kundendienst-Maßnahme noch nicht aufgespielt ist dies nachzuholen.
