Ausfall des Turboladers, Leistungsmangel, laute Geräusche

Motorcode: AVQ, BJB, BKC, BRU, BXE, BXF

Diese Service Information ist gültig für den Wechsel des Turboladers mit der

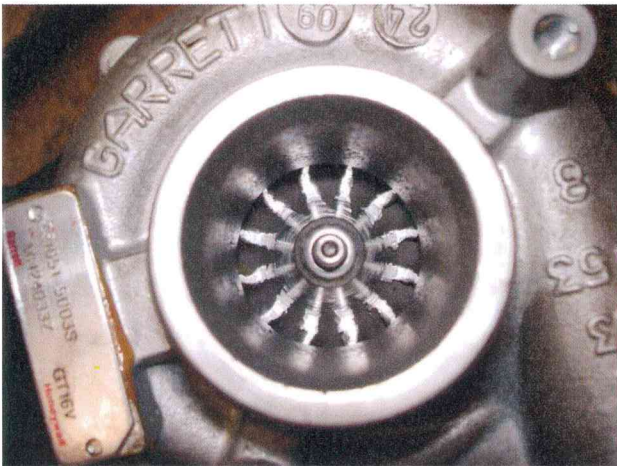
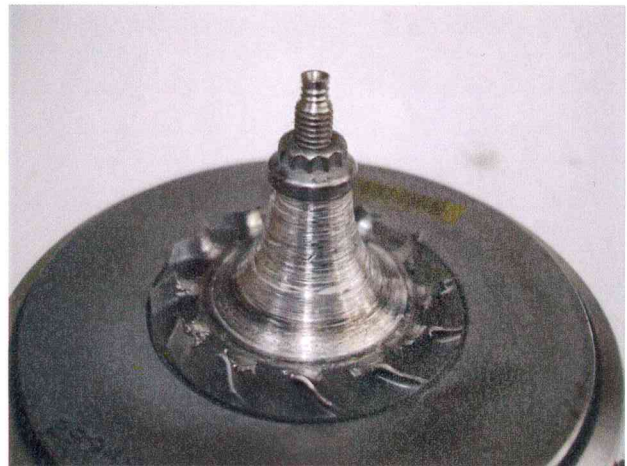
Bei diesem Turbolader kommt es immer wieder zu massiven Fremdkörperschäden am Verdichterrad.

Wird am Verdichterrad ein Fremdkörperschaden (siehe Bilder) festgestellt, müssen folgende Arbeiten durchgeführt werden, um Folgeschäden zu vermeiden:

- Luftfiltereinsatz und Luftfiltergehäuse sowie Ansaugschläuche auf Verunreinigungen und Schäden prüfen.
- Die gesamte Ladeluftstrecke auf Fremdkörper und gebrochene oder raue Teile prüfen und reinigen.
- Ladeluftkühler erneuern!
