# Mazda / Toyota

## Ölverlust, laute Geräusche, erhöhtes Lagerspiel

Fahrzeughersteller: Mazda / Toyota

(Turbolader: VJ30, VJ32, VJ36, VJ38, RF5C13700..., 721164..., 801891..., 17201-27030., 17201-24070., uvm.)

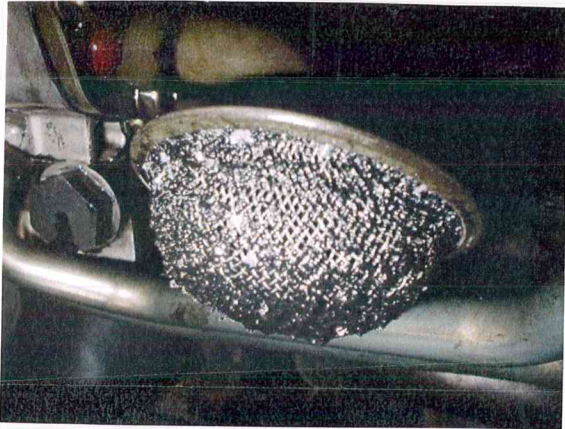
Bei erneuern des Turboladers sollte grundsätzlich das Ölsieb der Ölpumpe in der Ölwanne auf Ölverschammung kontrolliert werden (siehe Bild)

Durch lockere oder gelöste sowie undichte Injektoren oder beschädigte Gummidichtungen können Russpartikel in den Ölkreislauf gelangen und das Ölsieb verschließen oder die Ölzufuhr verstopfen, so dass es zum Ölmenge am Turbolader bzw. Verschmutzungsproblem im Motorölkreislauf kommen kann. (wenn bereits Späne am Ölsieb ersichtlich sind – Gefahr von Pleuellagerschaden)

Zudem sollten die Injektoren auf festen Sitz und Dichtigkeit geprüft werden, um eine zusätzliche Ölverschmutzung zu vermeiden.

Injektoren immer auf festen Sitz prüfen und bei Bedarf erneuern od. neu abdichten!
