Klappergeräusche aus dem Auspuffkrümmer

Ausfall des Turboladers, Leistungsmangel, laute Geräusche, starke Rauchentwicklung, Ölundichtigkeit, erhöhtes Lagerspiel

Fahrzeug: X5 (E53)

Motorcode: M57N306D4

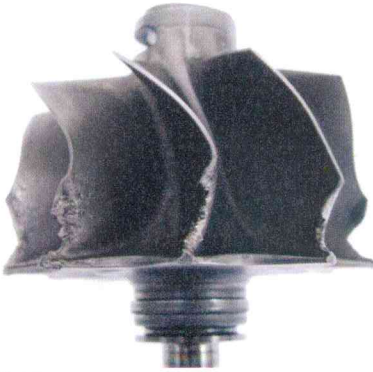
Bild 1

Liegt ein Fremdkörperschaden am Turbinenrad vor (Bild 1) bzw. sind die Innenbleche des Krümmers lose (Bild 2), dann ist immer der Auspuffkrümmer mit zu wechseln.

Ein erhöhtes Lagerspiel der Läuferwelle ist ein Folgeschaden, der durch den Fremdkörper verursacht worden ist. Bitte prüfen Sie deshalb die Gaseintrittskanten des Turbinenrades.

Die Sichtprüfung der Gaseintrittskanten ist bei gutem Licht über die Schaufeln des Turbinenrades vom Turbinenausgang aus möglich!

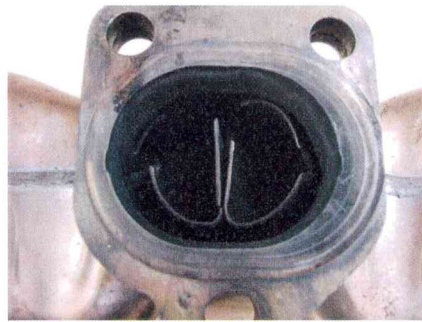
Bild 2

Bei diesen Fahrzeugen wurden aus Stahlblech gefertigte Abgaskrümmers verbaut (Bild 2).

Unter bestimmten Bedingungen kann es zum Brechen des inneren Stahlblechrohres kommen. Diese ausgebrochenen Teile wirken anschließend als Fremdkörper auf das Turbinenrad und die Leitschaufeln der VTG-Verstellung ein und zerstören somit beide Teile.
