Pfeifgeräusch nach kurzer Fahrstrecke, Lagerspiel nicht erhöht

Fahrzeughersteller: VW, Audi, SEAT, Skoda, Ford

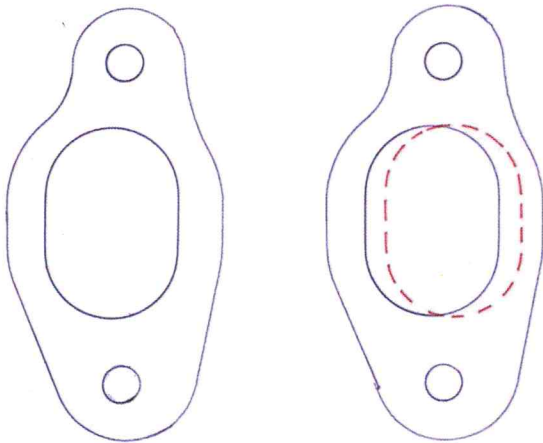
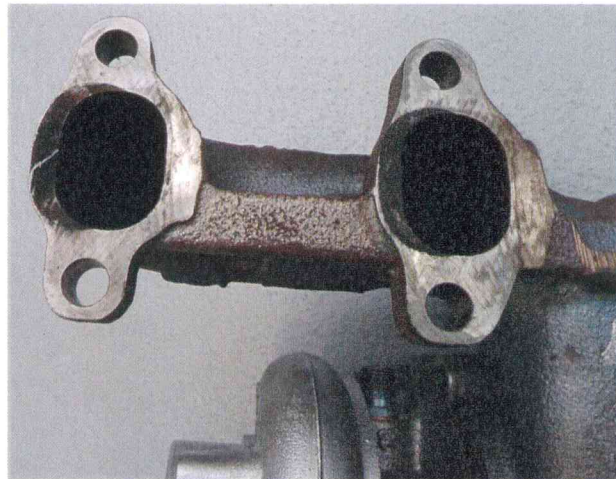
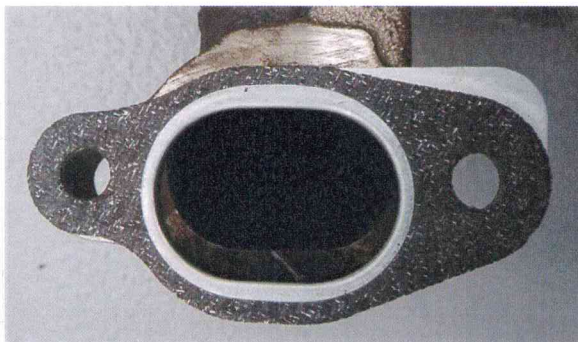
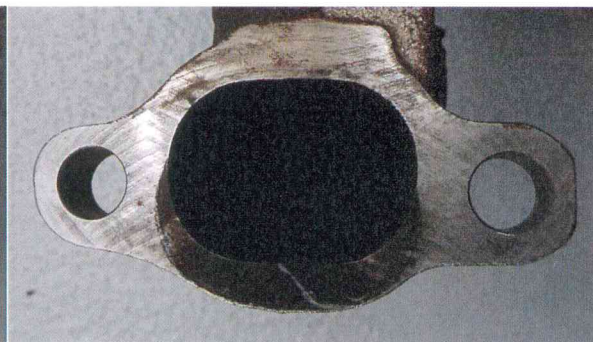
Beim Einbau der einzelnen Krümmerdichtungen ist unbedingt auf die Einbaulage zu achten. Die Durchlässe sind außermittig und liegen bei einer falschen Montage nur leicht auf. Dies kann bereits nach kürzerer Fahrzeit zu einer Undichtigkeit führen.
